# Unterlage 19.2.1

## **Potenzialabschätzung Artenschutz**

Erhaltungsmaßnahme K4744 Dietersweiler-Aach

Februar 2020

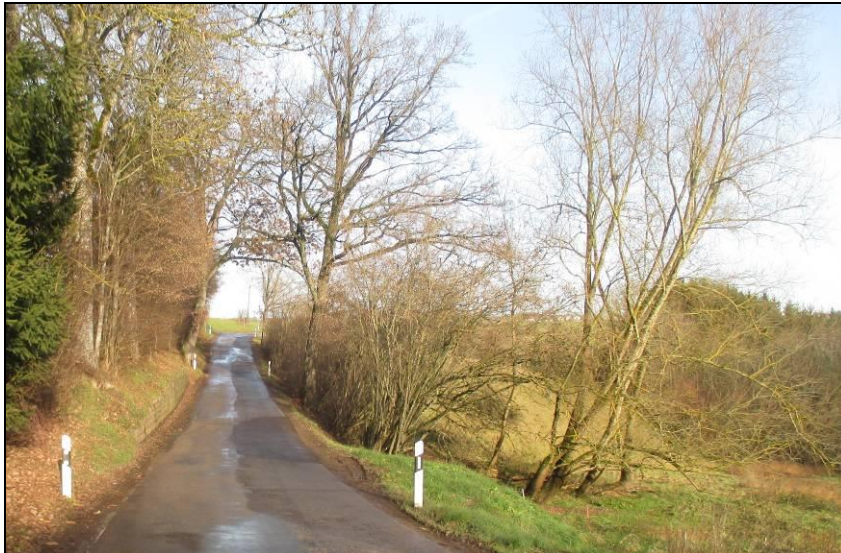
Der Gehölzbereich zwischen Baumeter 355 und 465 ist prinzipiell als Lebensraum für die streng geschützte Haselmaus (*Muscardinus avellanarius*) geeignet. Da der Gehölzbereich insgesamt eher klein ist und nicht direkt an andere Gehölzbereiche in der Umgebung angeschlossen ist, ist ein Vorkommen der Haselmaus unwahrscheinlich. Im Rahmen der Übersichtsbegehung wurde der Bereich auf Sommernester der Haselmaus untersucht, dabei wurden lediglich zwei Drosselnester im Gehölzbereich aufgefunden. Die Methode ist nicht geeignet, Haselmausvorkommen sicher ausschließen zu können.

In dem Gehölzbereich sind auch zwei Kobel des besonders geschützten Eichhörnchens (*Sciurus vulgaris*) vorhanden, mindestens einer davon wies zum Begehungszeitpunkt frische Nutzungsspuren auf. Bei Rodungsarbeiten im Winter muss hier vorsichtig vorgegangen werden, um die Tiere nicht zu verletzen.

**Abbildung 2** Gehölzbereich ab Baumeter 355 (rechts der Fahrbahn).

Zu rodende Gehölze sind durch Neupflanzung adäquat zu ersetzen. Dies gilt insbesondere für entfallende hochstämmige Obstgehölze, Haselbüsche und große Laubbäume.

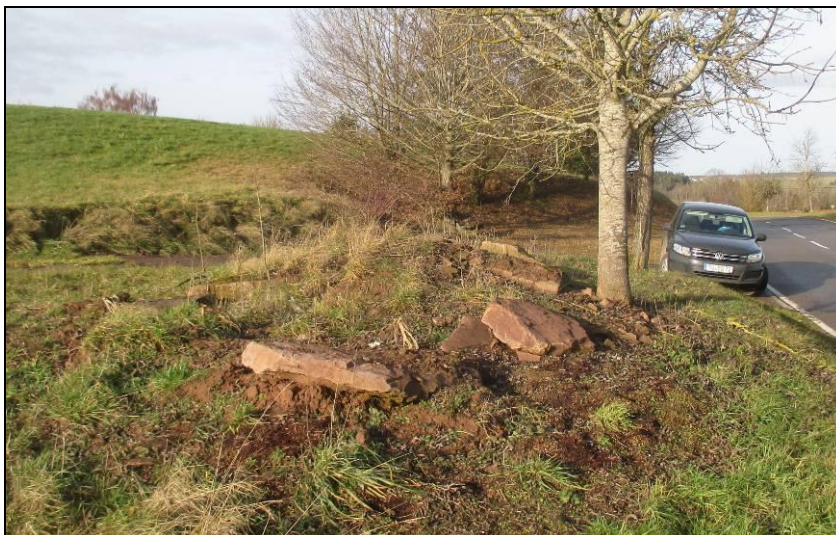
Am Ende der Baustrecke, ab Baumeter 810, ist auf der linken Seite oberhalb der Fahrbahn ein lockerer Steinhauken mit überständiger Grasvegetation vorhanden. Der Bereich eignet sich aufgrund der vorhandenen Sonnenplätze auf den Steinen sowie den mutmaßlich vorhandenen Hohlspalten unter den Steinen für Reptilien, eingeschränkt auch für die streng geschützte Zauneidechse (*Lacerta agilis*). Der betreffende Bereich befindet sich etwas entfernt von der Fahrbahn, nach der Planung wird aber zumindest randlich eingegriffen. Entlang der Baustrecke sind auch weitere Bereiche mit eingeschränkter Lebensraumeignung für die Zauneidechse vorhanden, dabei handelt es sich um Böschungen mit teils lichter Vegetationsschicht, stellenweise überständige Grasvegetation und außerhalb des Eingriffsbereichs auch um weitere Strukturen wie Steinriegel. Von einem Vorkommen von Zauneidechsen in der weiteren Umgebung der Baustrecke ist aufgrund der Lebensraumausstattung grundsätzlich auszugehen.

**Abbildung 3** Habitatelemente mit Eignung für Reptilien am Ende der Baustrecke.

Für die Artengruppe Reptilien sind Vorkommen besonders und streng geschützter Arten im direkten Umfeld der Straße und teils auch im Eingriffsbereich nicht auszuschließen. Um die Betroffenheit von Reptilien genauer einschätzen zu können und ggf. geeignete Maßnahmen zur Vermeidung artenschutzrechtlicher Konflikte zu entwerfen, sollte zunächst anhand von 4 Begehungen eine mögliche Besiedlung in den Eingriffsbereichen entlang der Strecke kontrolliert werden. Besonderer Fokus ist auf ein mögliches Vorkommen streng geschützter Zauneidechsen zu legen. Die Durchführung der Kartierung ist im Zeitraum März bis Juni möglich.

Kartierung Reptilien anhand von 4 Begehungen im Zeitraum März/April bis Juni.
